## 新潟県中越地震の説明会を開催 <管路協、21世紀水倶楽部>

深刻な被害と復旧支援を報告

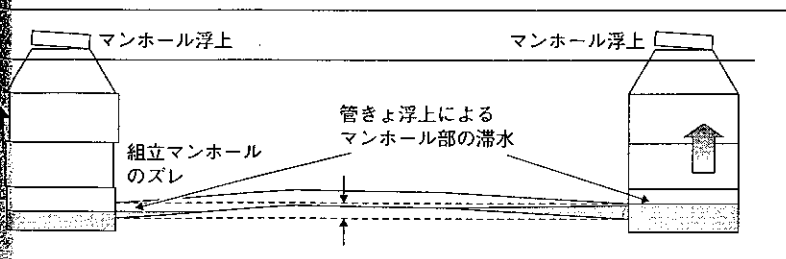
管きよ浮上によるマンホール部の滞水とマンホールの浮上イメージ図
