# 集合住宅の排水設備更新 の現状と課題

平成29年11月10日  
21世紀水倶楽部の研究集会

一般社団法人日本建築設備診断機構  
専務理事 安孫子義彦

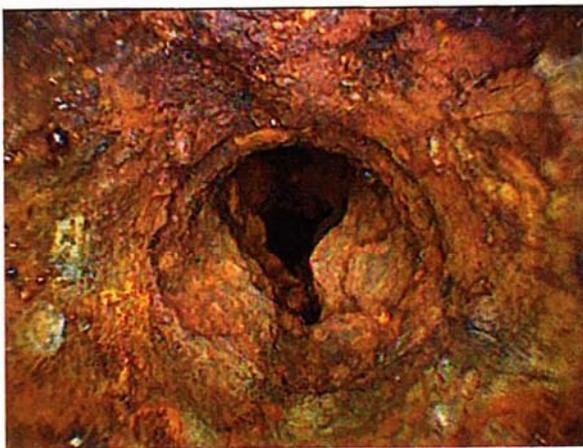
著しい横枝管の閉塞状態①

- 専有部横枝管では、錆こぶの発生が著しく、閉塞が進んでいる
- 排水障害が懸念される住戸が多く見られる
- 劣化状況が著しく排水機能の回復は難しい状況
- 浴室排水口のトラップ部分の腐食

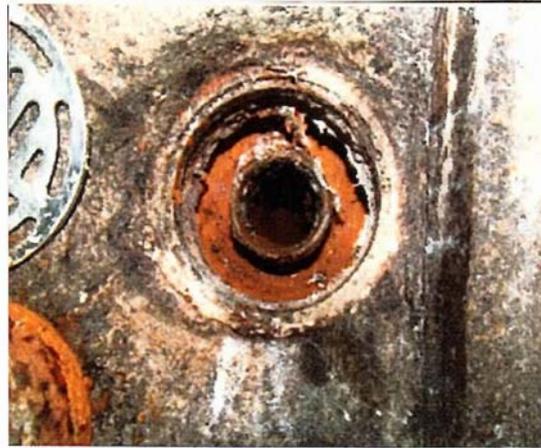
著しいトラップの閉塞状態②

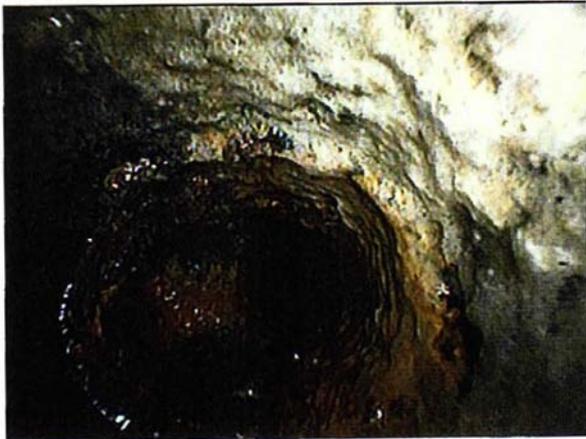
使用年数 34 年 (6 階建 2 階部分)

- 管内面は一様に油分のスケールの付着が見られる
- 継手部では錆痕がみられスケールの下で管の進行が懸念される
- SGPの改修によりVP管となっている配管は、定期的管洗浄で排水機能は維持されている

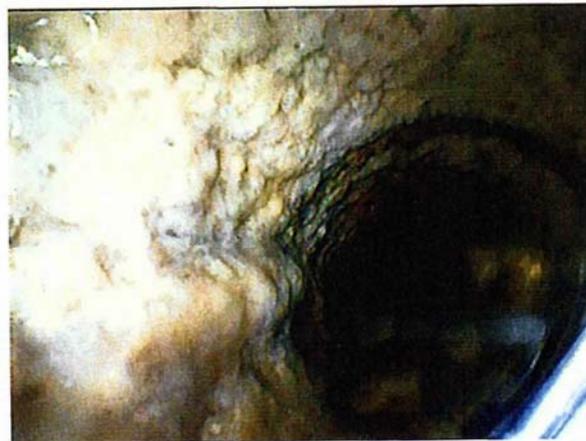
使用年数 21 年 (5 階建 2 階部分)

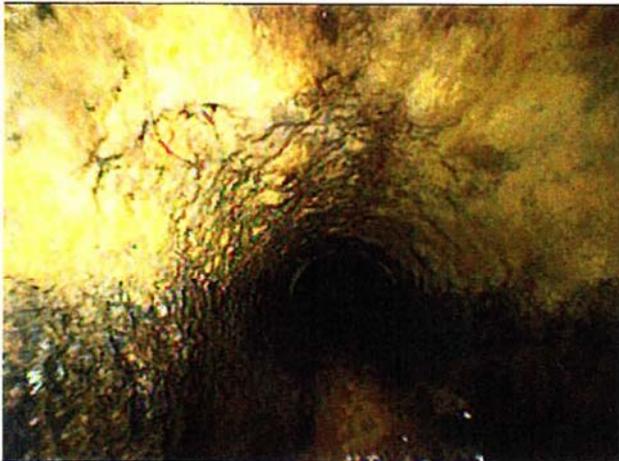
使用年数 49 年 (5 階建 2 階部分)

- 40年を経過した配管の多くで付着物の堆積・錆こぶ等による閉塞が進行している
- 排水立て管と枝管の合流部(VST部)周囲で多く発生している

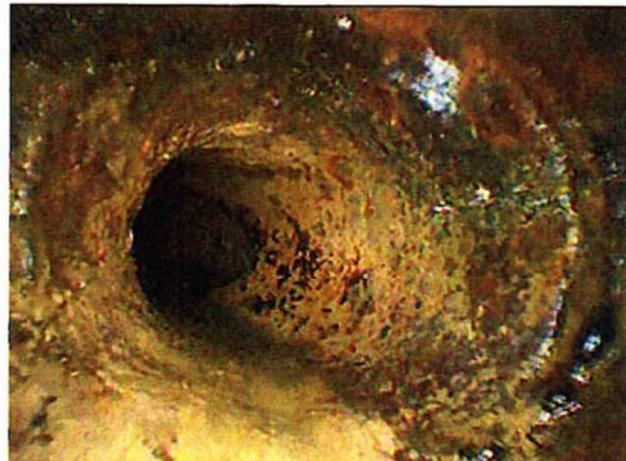
使用年数 34 年 (6 階建 5 階部分)

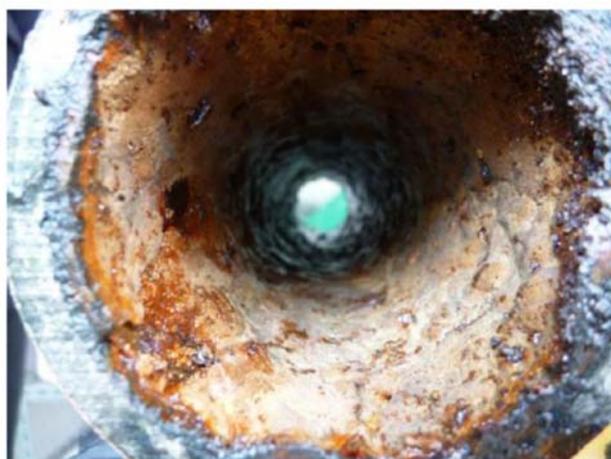
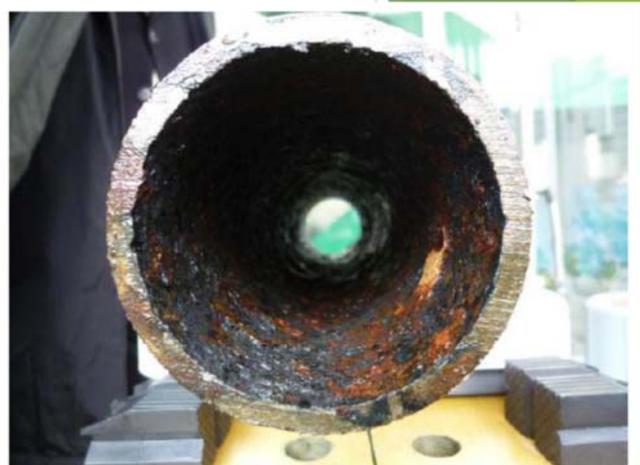
- サンプル管にて実施したテストタワー実験の結果、洗浄1回目で80g、洗浄2回目で95g、洗浄3回目で70g、合計で245gの鉄さび等の付着物が除去された。
- 経年劣化した污水管では、500mmあたり約250gの付着物が付いており、これを5階建て(15m)の中層住宅に換算した場合、同条件の付着物がついていると仮定した場合、立て管のみで計算上約7500g相当の付着物が管内についていることが予想される

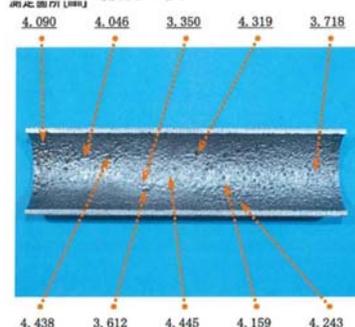
酸洗い後

評価 : B

酸洗い前の配管内面全体に、腐食の発生及び付着物による閉塞の進行が認められる。  
酸洗い後の配管内面では、全体に侵食痕がみられ、部分的にやや深い侵食痕が認められる。  
※鋳鉄管の種類が不明のため、JIS G 5525 排水用鋳鉄管 異形立管の原管肉厚(75A : 5.0mm 許容差+1.5mm)を参考とする。酸洗い前の劣化があまり進行していないと思われる部位で測定した測定最大値(6.0mm)を原管肉厚とし、残存寿命の算出を行った。
