地震の特徴と下水道施設への被害概要

国土交通省国土技術政策総合研究所 下水道研究部下水道研究室

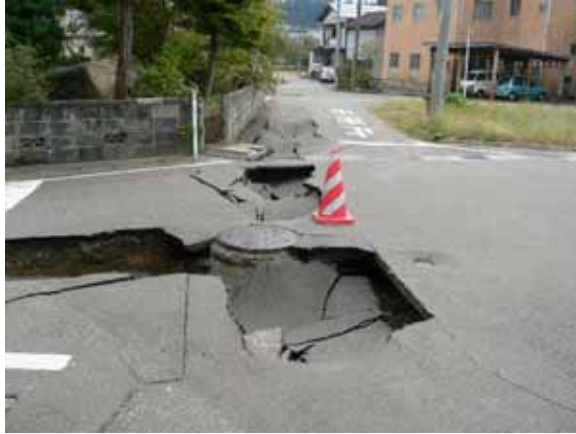
- 1) 各地で管路埋設路線上の地盤沈下やマンホールの浮上がりが発生しており、場所によっては30cm程度地盤沈下した箇所（写真-1）や、1m以上マンホールが浮上がった箇所（写真-2）もあった。
- 2) 管路埋設路線上の地盤沈下が発生している箇所の中には、割れたアスファルトの隙間などに噴砂の形跡を見ることが出来る箇所（写真-3）もあった。
- 3) 浮上がったマンホールでは、写真-4に示すような躯体のズレや、写真-5に示すような管接合部の破損が見られるものもあった。
- 4) 上水道の復旧後、写真-6に示すように管渠・マンホール内に汚水の滞水が生じた箇所もあった。
- 5) 長岡市の被災した管路を対象に、管路の勾配を測定可能なテレビカメラを用いて勾配調査を行ったところ、マンホールや取付け管接合部の浮上がり量よりも、それ以外の管渠部のほうが浮上がり量が大きくなっていった。
- 6) 現地調査を行った長岡市、小千谷市、川口町、魚沼市（旧堀之内町）では、マンホールの浮上がりや管路埋設路線上の地盤沈下等の被害が数多く発生しており、甚大な被害が発生していることが確認された。

写真 - 1 管路埋設路線上の地盤沈下（小千谷市）

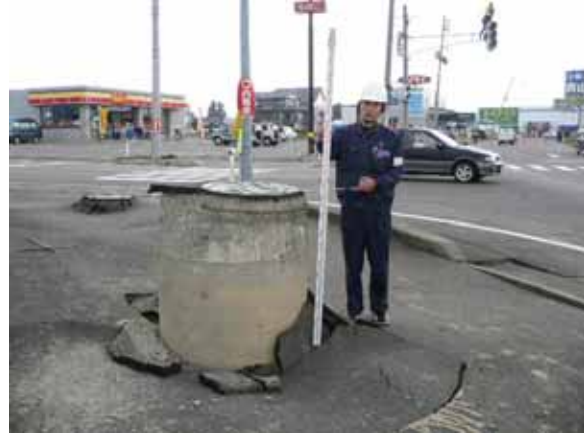
写真 - 2 マンホールの浮上がり（小千谷市）

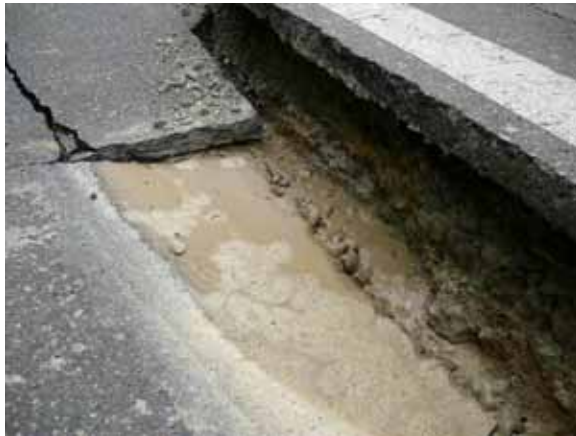
写真 - 3 道路沈下割れ目からの噴砂（小千谷市）

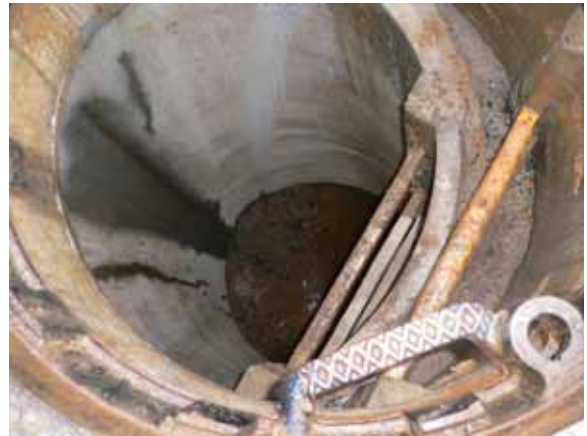
写真 - 4 マンホール躯体のズレ（堀之内町）

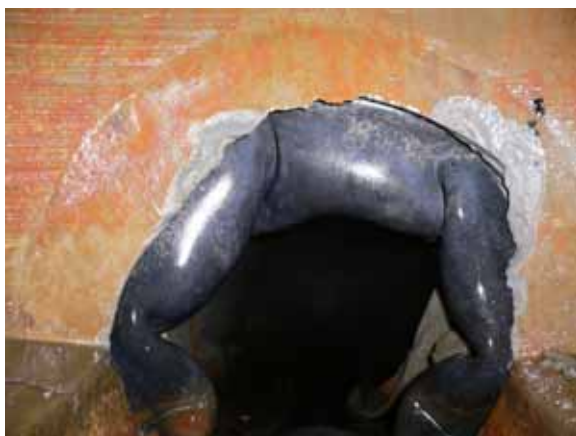
写真 - 5 マンホールと管きよの接合部のズレ（長岡市）

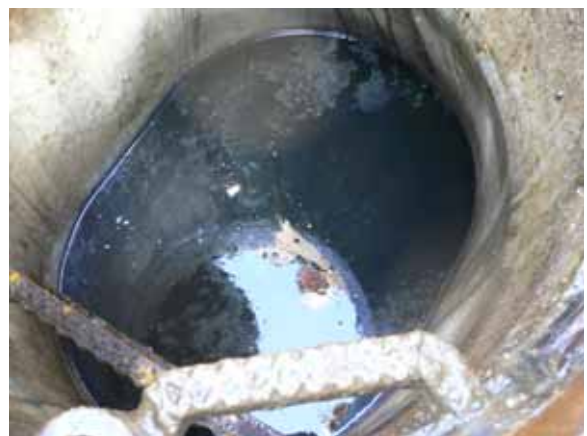
写真 - 6 マンホール内の滞水状況（堀之内町）
