### 3 高尾山の下水道整備

### 3.2 高尾山の下水道

## 高尾山の下水道ルート

## 高尾山の下水道工事の特色

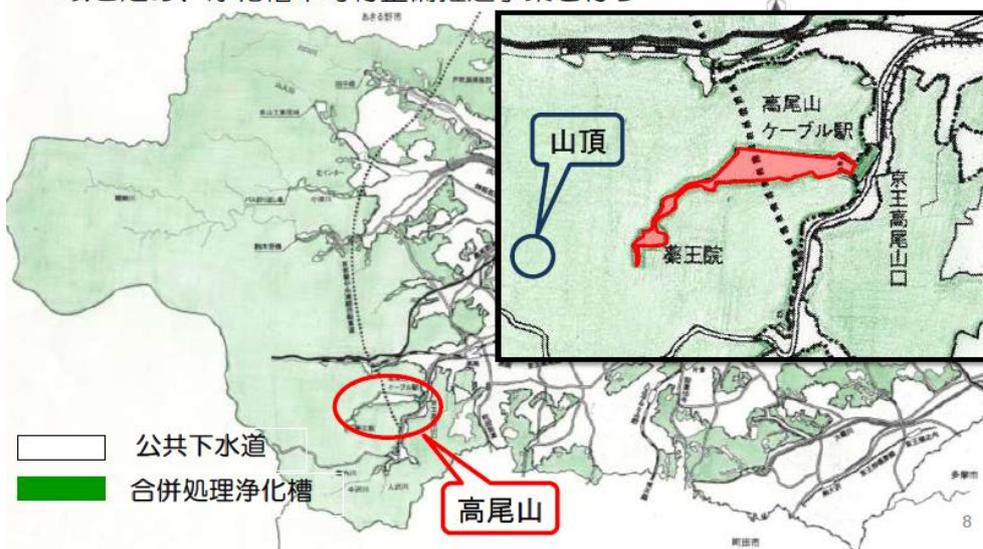
## 公共下水道整備区域と浄化槽整備区域

### ・2003年（平成15年）生活排水処理基本計画改定

市街化調整区域の一部を公共下水道整備区域、それ以外を浄化槽整備区域と定め、浄化槽市町村整備推進事業を行う

八王子市では2003年（平成15年）に、市街化調整区域の一部を公共下水道整備区域、それ以外を浄化槽整備区域と定めた生活排水処理基本計画を改定し、浄化槽整備区域では浄化槽市町村整備事業を行うこととした。公共下水道区域と浄化槽整備区域を分けるときは、市街化調整区域の中で公共下水道を延伸した場合と、市設置型の合併浄化槽を整備して市が維持管理を行った場合について、どちらが費用対効果に優れているかを比較検討して決定した。

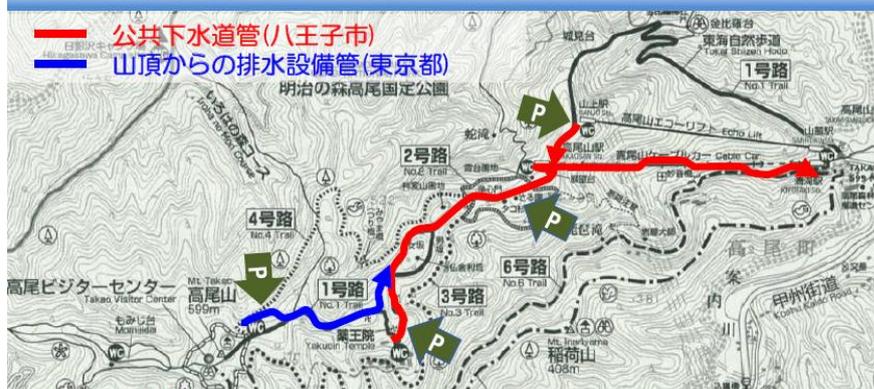
- **公共下水道管** 管路総延長 約2,280m  
薬王院 → 1号路 → ポンプ(2箇所) → 高尾山駅 → ケーブルカー沿い → 公共下水道  
リフト山上駅のトイレ → 1号路 → ポンプ ↑
- **山頂からの排水設備管** 管路総延長 約670m  
汚物槽で攪拌 → ポンプ → 1号路 → 旧登山道 → 1号路(女坂の上) → 公共下水道

公共下水道管の管路総延長は約2,280mで、薬王院→1号路→ポンプ(2カ所)→高尾山駅→ケーブルカー沿い→公共下水道、リフト山上駅のトイレ→ポンプ→1号路→高尾山駅

のルートとなる。また、山頂からの都排水設備管の管路総延長は約 670m で、汚物槽で攪拌 → 1号路 → 旧登山道 → 1号路（女坂の上） → 公共下水道のルートとなる。

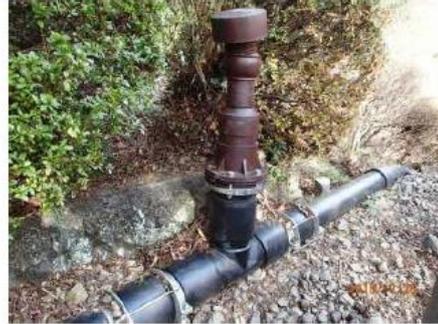
点検孔 こげ茶に着色

- 流速を抑える  
減勢工(げんせいこう)ユニット
- 景観に配慮する  
点検孔、ポンプ制御盤の塗装
- 臭気に配慮する  
塩ビ製小型マシンホール(2重蓋)
- 傾斜地の安全性確保  
マンホール蓋に滑り止め塗料  
歩行場所を避けて選点

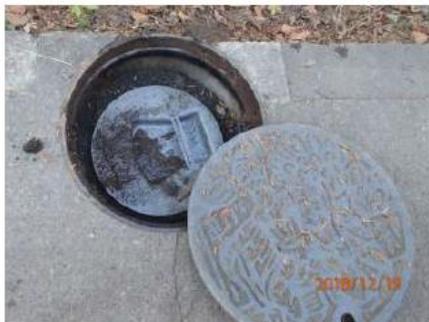
点検孔 2重蓋 滑り止め塗装

高尾山の下水道の特色は、最大勾配は 1,000% となる。流速が速くなるので、流速を抑えるために減勢工ユニットを途中 2 ヲ所設置（3 m / 秒以下に抑える）、施工性に配慮し臭気を防止するために塩ビ製小型マンホール（2 重蓋）を用いている、などである。

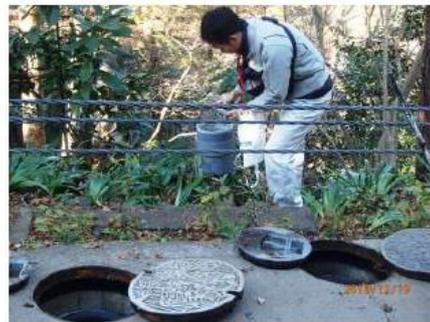
山頂トイレからの接続部分 <sup>16</sup>

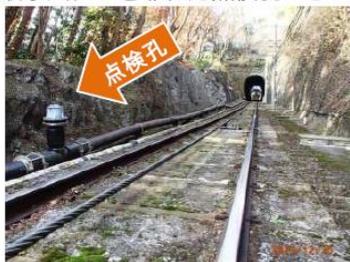
### ➤ 臭気

空気取り入れ口を兼ねた点検孔からの臭気

交換した密封点検孔（空気吸入はできない）

また、点検孔は水の流れをスムーズにするために空気取り入れ口を兼ねて設けていたのであるが、この点検孔から臭気が発生し、風のない湿度が高いときはケーブルカーが登る際

臭気がトンネル内を通過して高尾山駅に押し上げるという状況が起こったためかなり苦情をいただき、急ぎょ密封した。現在は流下に影響がないためそのままになっている。

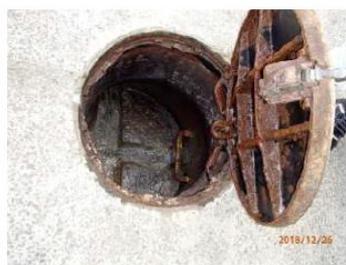
### ➤ 蓋の腐食

布設後12年、腐食が早い

→雑排水が少ない、ポンプが多い  
(公衆トイレ、サル園、ピアマウントが主な排水源)

高尾山駅上流の蓋の腐食

高尾山の下水道は供用開始から12年が経過したが、現状と課題としては、まず固着して開けられなかったマンホール蓋があったことや腐食の激しいマンホール蓋があったことが挙げられる(12月の点検時に確認した)。これは、汚水の発生量が極端に増減するという特異な状況の場所に設置されていることであると考えられる。3ヵ所にマンホールポンプがあるが、流入量が少ないときには、マンホールポンプの中に汚水が溜まったままの状態になること、また排水源がほぼトイレで、汚濁が高い汚水が流れていることから、硫化水素の発生が通常の下水より多いのだと考えられる。これをどのように解決するのが課題の一つとなる。

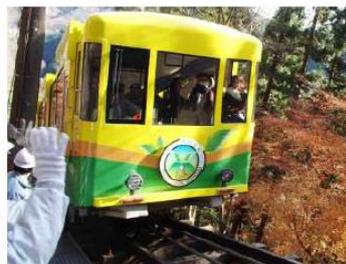
施設点検中
