垂れ流し列車トイレの問題（9）

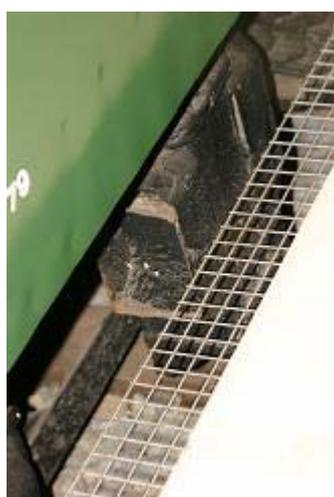
写真 9. 交通科学館クハ 8600 1

改造流し管 07.2.14

その一方で当局は、垂れ流し管の改造には取り組み、1951年(昭和26年)4月6

月に大宮 高崎間で改良型流し管のテストを実施しました。その結果、流し管を車体中央線側に925mm寄せ、さらにレール面に195mmまで延長することで飛散を小さくすることが出来ました。

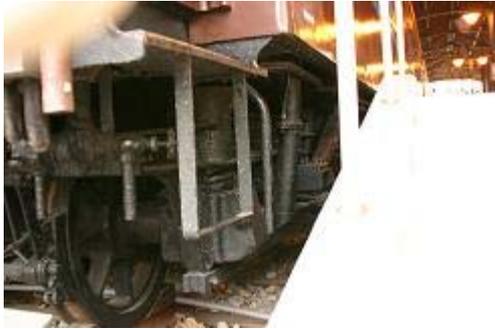
写真 10a. 交通科学館マロネフ 59 1
汚物の流し管 07.2.14

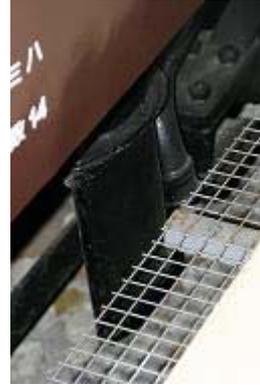
写真 10b. 交通科学館マロネフ 59 1
洗面流し管 07.2.14
