# 歴史と役割

## ライフラインの構築へ～

中部処理場

# 中部処理場・その

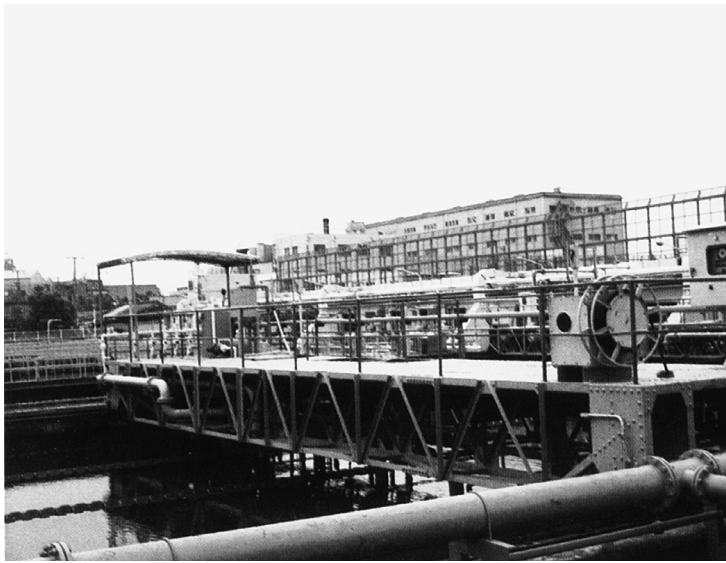
最終沈殿池1号池採泥機(走行サイホン式)

昭和33年最終沈殿池第1号池に本市最初の採泥機と称する走行サイホン式汚泥吸い上げ機を設置。
