# 集合住宅の排水設備更新 の現状と課題

平成29年11月10日  
21世紀水倶楽部の研究集会

一般社団法人日本建築設備診断機構  
専務理事 安孫子義彦

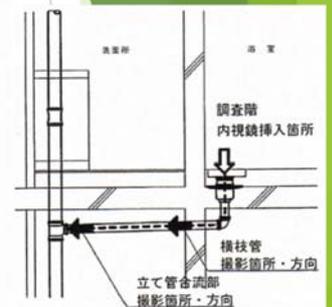
- 専有部横枝管では、錆こぶの発生が著しく、閉塞が進んでいる
- 排水障害が懸念される住戸が多く見られる
- 劣化状況が著しく排水機能の回復は難しい状況
- 浴室排水口のトラップ部分の腐食

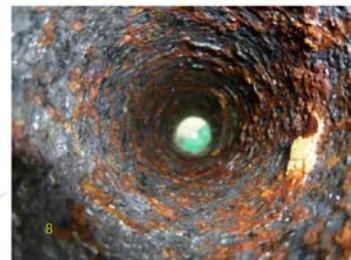
- サンプル管にて実施したテストタワー実験の結果、洗浄1回目で80g、洗浄2回目で95g、洗浄3回目で70g、合計で245gの鉄さび等の付着物が除去された。
- 経年劣化した污水管では、500mmあたり約250gの付着物が付いており、これを5階建て(15m)の中層住宅に換算した場合、同条件の付着物がついていると仮定した場合、立て管のみで計算上約7500g相当の付着物が管内についていることが予想される
