取付管に関わる 管理と更新

佐藤 秀樹

管清工業 株式会社 管理本部
生産技術部 公共事業担当 主任

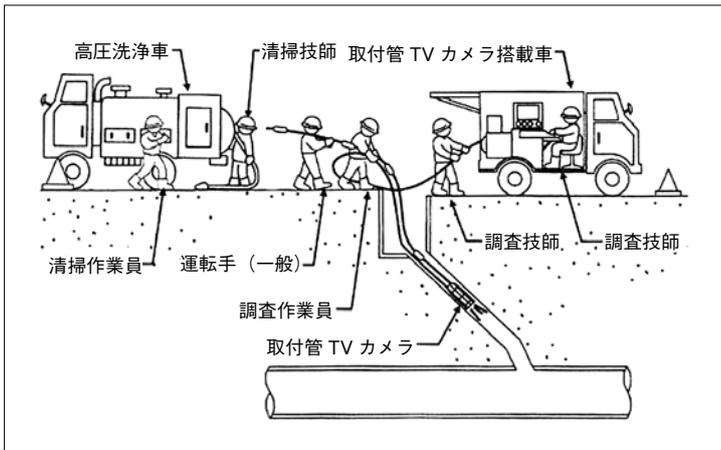
図-1 取付管 TV カメラ調査イメージ

取付管 TV カメラ調査（図-1）は、事前に取付管内の高圧洗浄を実施し、取付管用 TV カメラにより管内を調査するとともに、その状況をビデオ撮影するものです。取付管 TV カメラは直視カメラを使用し、基本的には公共ますから本管に向けてロッドでカメラヘッドを押し込む方法が取られます。そのほか、ハードケーブルでカメラヘッドを押し込み調査する方法もあります。

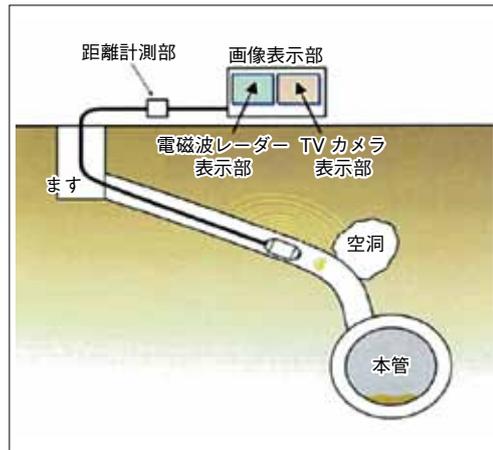
図-2 空洞調査イメージ

一方、地盤空洞化調査（図-2）は、調査機器が TV カメラと電磁波レーダーが一体構造で、同時調査が可能です。調査方法は、基本的に取付管 TV カメラ調査と同じです。

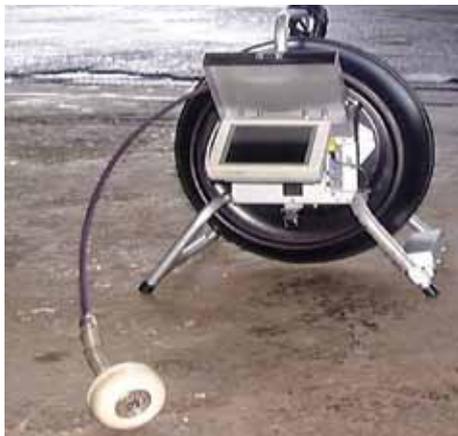
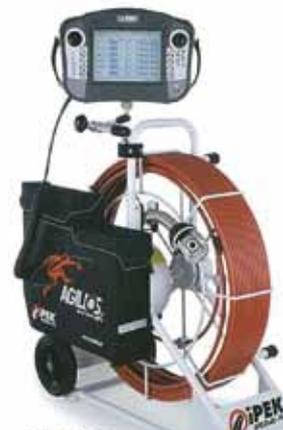
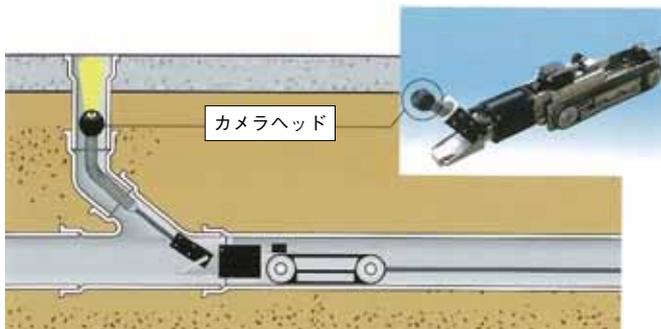
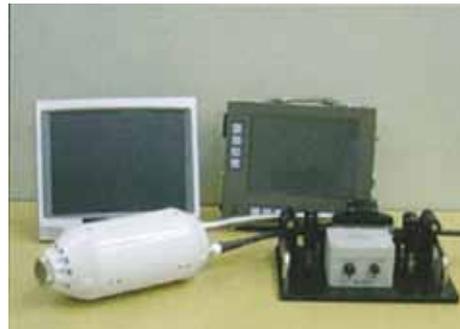
写真-1 取付管調査機器

取付管調査機器を写真-1 に示します。最近の TV カメラ機器の特徴としては、①自動水平機能、②側視機能 (360 度回転)、③バッテリー内蔵、④ LED ライト搭載、⑤データをメモリーカード等に記録、⑥本管側から調査が可能、といったことが挙げられます。

直視型カメラ

側視および自動水平機能カメラ

不明ます調査型カメラ

空洞化調査機器

に上を向く機能です。どの方向が上か、昔のカメラではわからなかったのですが、どの角度でも管の上部が画像の上になっています。

また側視機能は、今までは本管調査用カメラにしかなかった機能で、これによって詳細な調査ができるようになりました。

先ほど家屋の解体時に取付ますが埋められていた例を申し上げましたが、そういうときには、本管側からます側に入れて調査できるTVカメラもあります。

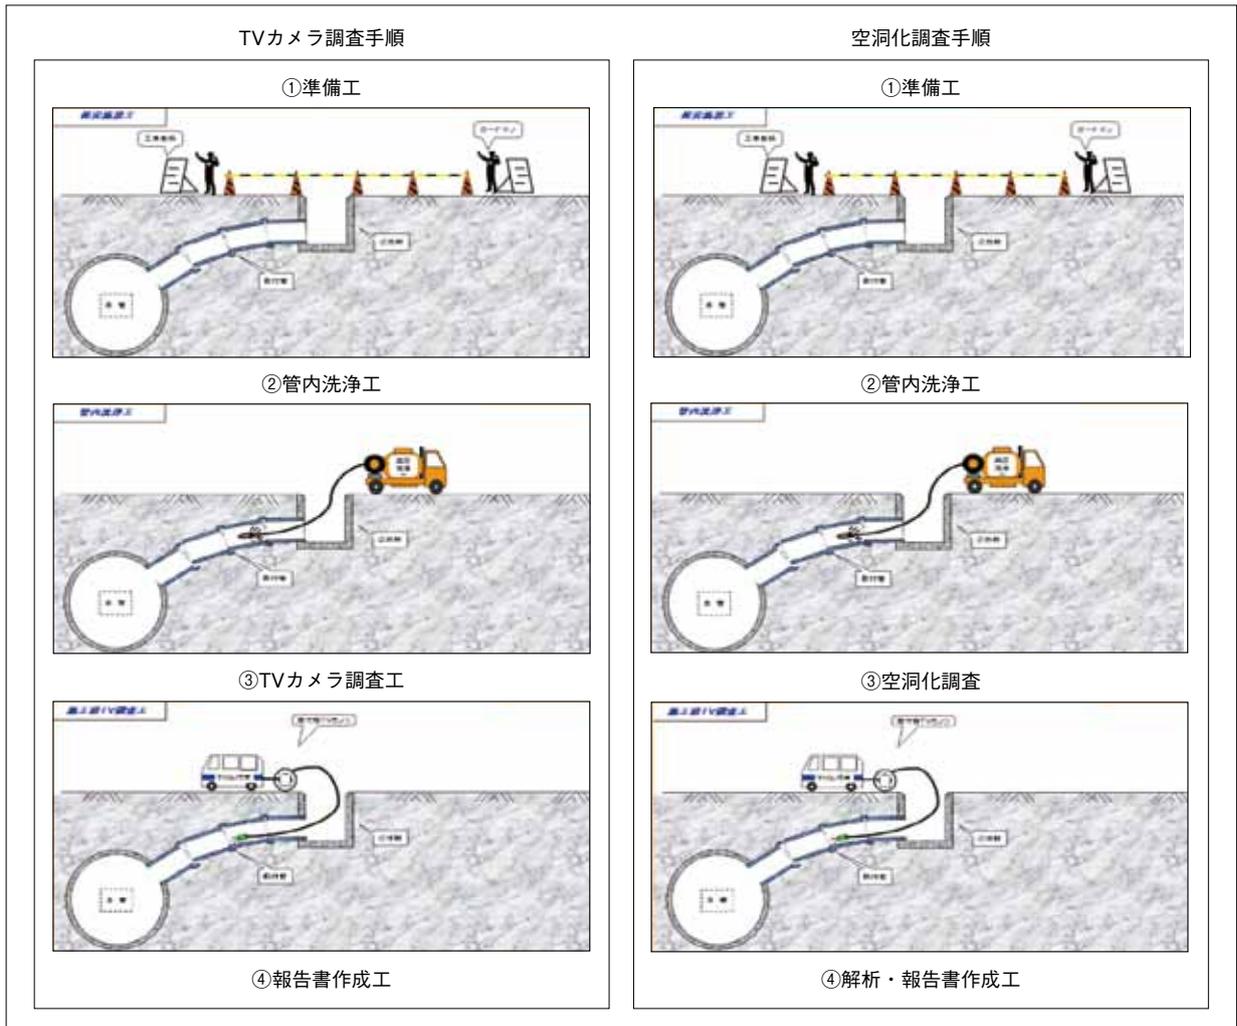
図-3 取付管の調査手順

取付管の調査手順を図-3に示します。

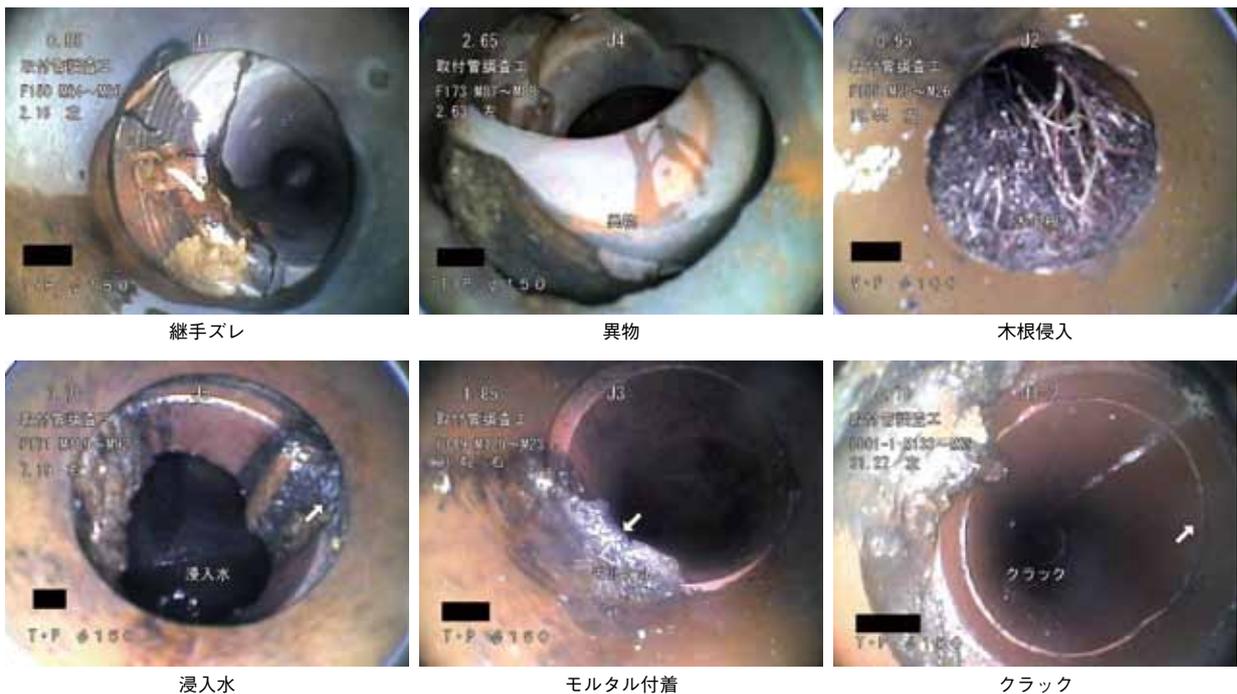
写真-2 取付管の不良内容

調査から得られた取付管の不良内容を写真-2に示します。先の講演でも紹介されましたが、やはり不良は陶管の取付管に多いです。

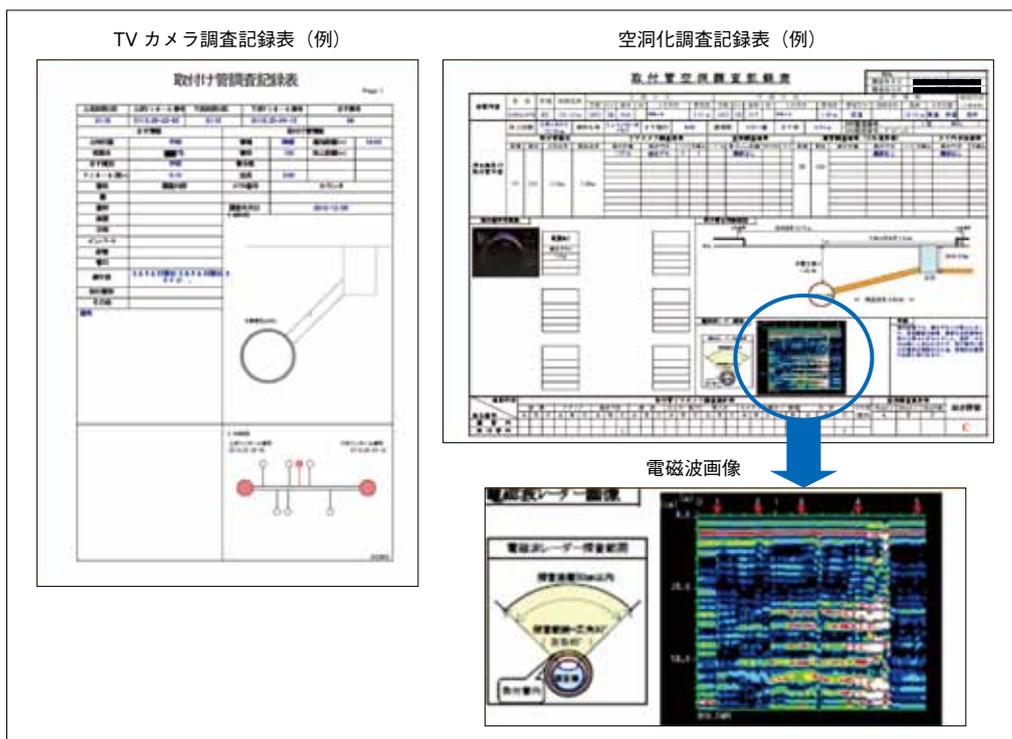
図-4 調査記録表

また、TVカメラ調査と空洞化調査の記録表を図-4に、判定基準を図-5に示します。

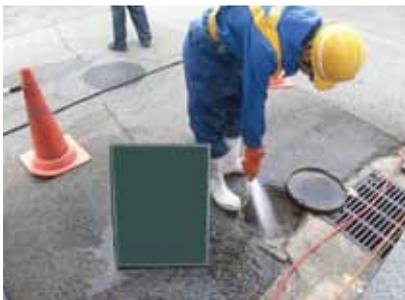
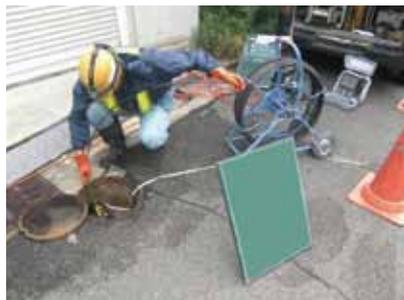
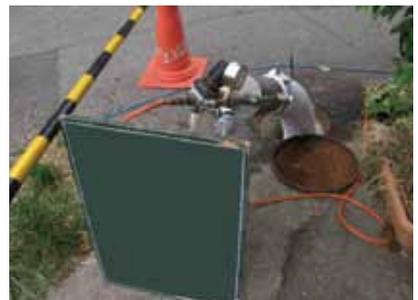
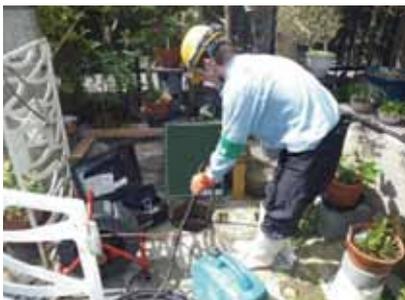
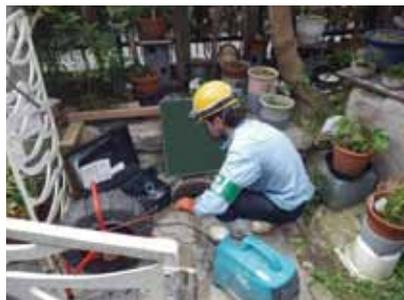
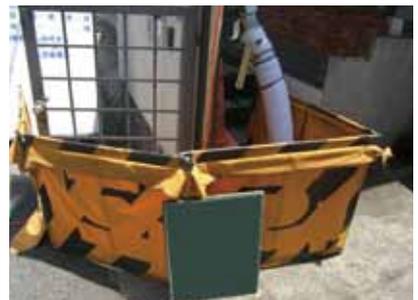
写真-3 現場での作業状況

写真-3に現場での作業状況を示します。公共ますが民地内にある場合は、予め所有者の了解を得なければならないことや、調査機材等を民地内に搬入して作業を行うため、写真-3の下のように搬入経路の確保や民地内を汚さないための養生などが必要になるた

公道上に公共ますがある場合

洗浄工

TVカメラ調査工

宅地内に公共ますがある場合

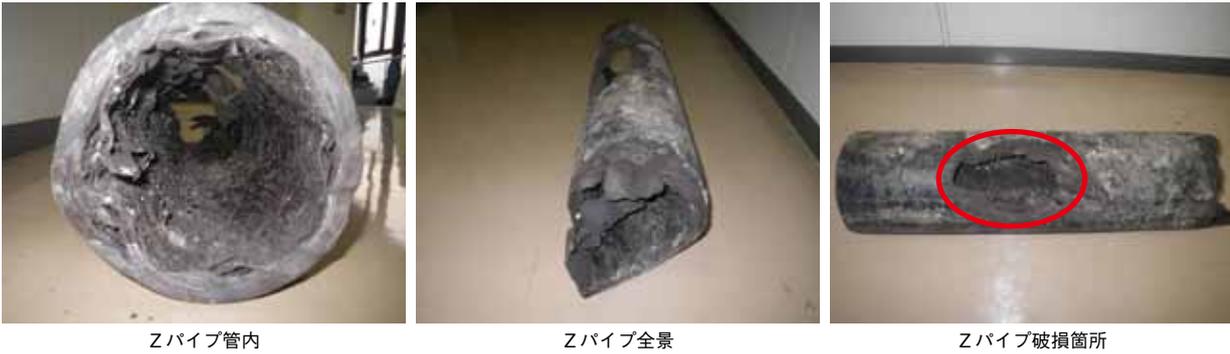
写真-4 Zパイプ

Zパイプ管内

Zパイプ全景

Zパイプ破損箇所

昭和48年のオイルショック時に陶管が入手できなくなったため、当時入手できる材料から施工性の優れたZパイプが採用されるようになりましたが、Zパイプの取付管は紙でできているため、流水による水膨れが発生し、閉塞の原因となっています。また、汚水取付管は化学洗剤等の影響でパイプの油分が溶出し、ボール紙が膨張し破損することから、道路陥没の主因となっています（写真-4参照）。

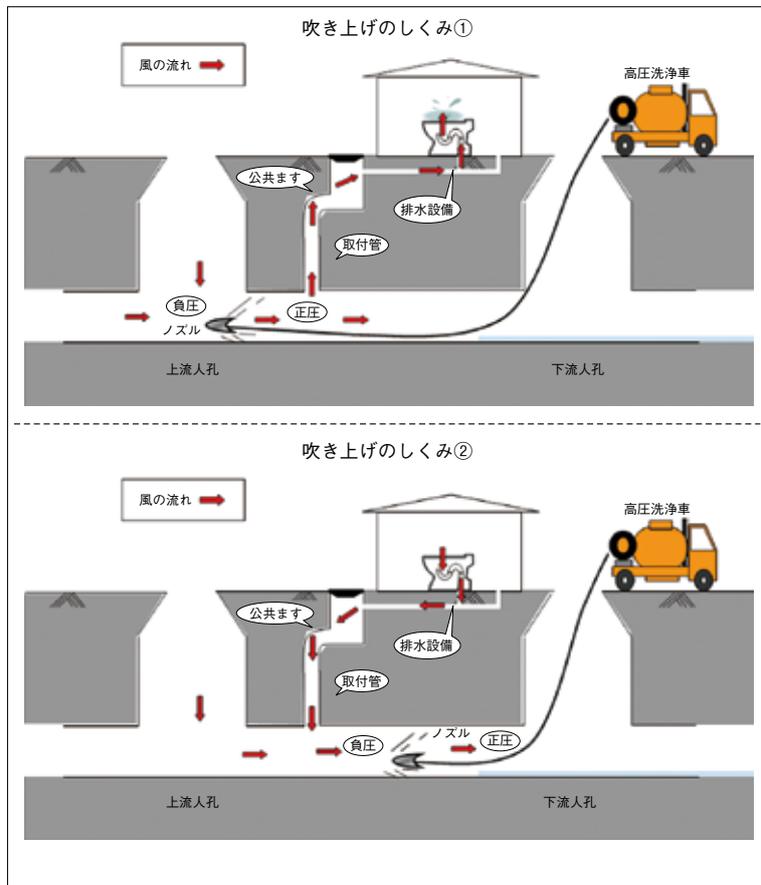
図-6 高圧洗浄作業時の吹き上げ現象のしくみ

高圧洗浄車により下水本管を洗浄したときに、洗浄ノズルから出る洗浄水の風圧によって取付管が接続されている家庭のトイレの水が吹き上げる現象が発生する場合もしばしばありますので（図-6参照）、注意が必要です。

原因としては、公共ますおよび排水設備が風圧を逃がすことができない構造になっていることが考えられます。このため、高圧洗浄

車による下水本管清掃作業を行うときは、圧力等に注意し、清掃するスパンおよび周辺の公共ますの蓋を開放し、圧力を開放する等対策が必要です。

なお、家庭のトイレの水が吹き上げる現象は、本管内がたるみ等で水が溜まっている場合にも起こりやすいです。

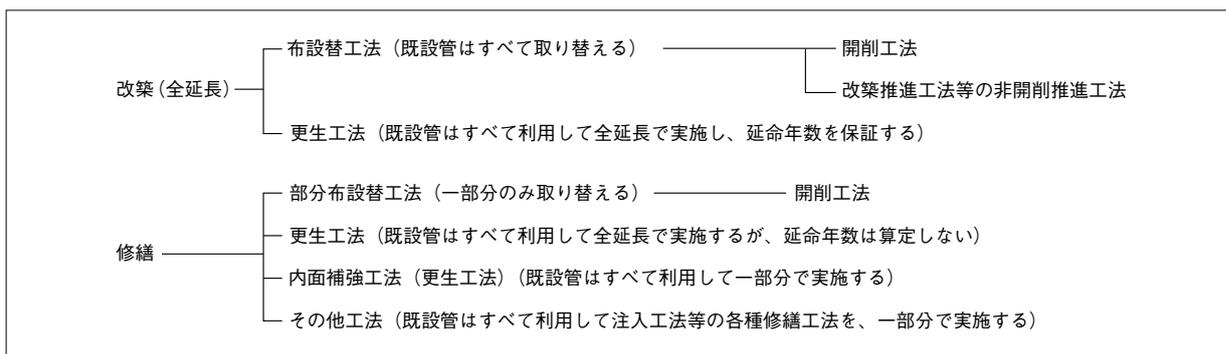
図-7 取付管の修繕・改築工法の分類

取付管の修繕・改築に用いられる工法の分類は、図-7のとおりです。一般に、取付管の修繕・改築は、施工の確実性、経済性、施工の速さ、耐用年数等から、開削工法による布設替えを原則としてきました。しかしながら、道路状況、地下埋設物状況、周囲の環境等により、開削工法による布設替えが経済的にも適当でないと考えられる場合は、非開削工法の採用が必要となります。

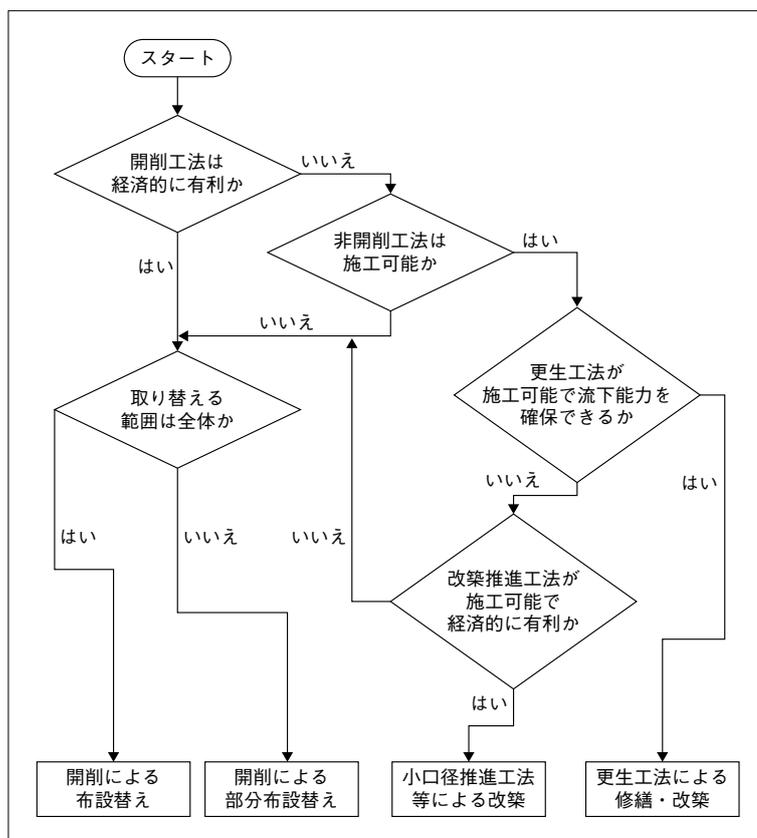
図-8 工法選定フロー(案)

工法選定フローを図-8に、取付管更生工法一覧を表-2に示します。また、図-9に取付管更生工法の施工手順の例(反転工法)を示します。施工状況は概ね、写真-5のとおりです。
