画像認識型カメラ調査 等について

新井 智明

日本下水道事業団事業統括部 調査役

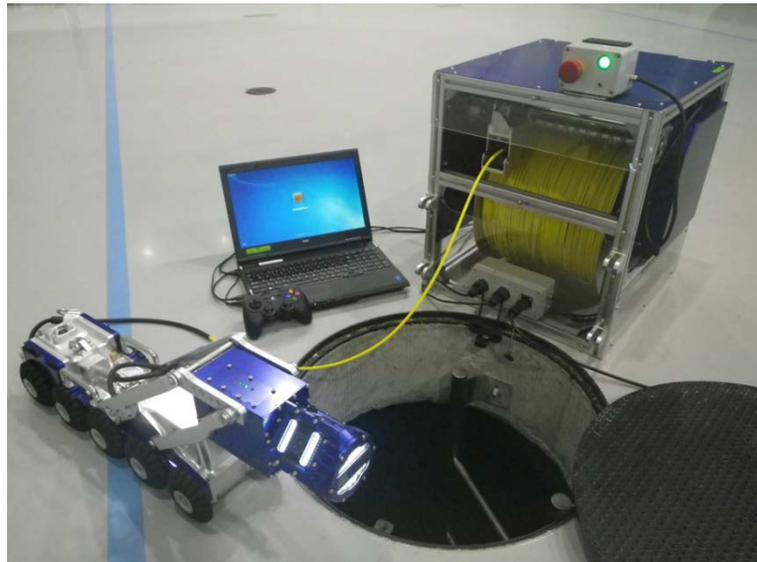
27年度は2箇所を実施している。また軽量化、コンパクト化などの機器の改良も行っ

ている。

調査ロボットはカメラ部と連結する電池・通信回路部からなり、画像を自己学習させ不具合を自動検出していくもの。電池内蔵で長距離調査ができる。小型で低電力消費のC P U、軽量の高張力ケーブルを使用している。

機械は前方用のステレオカメラと周囲用の4 個計6 個のカメラを搭載し、1 5 枚/秒撮影し全部で9 0 枚/秒の画像を撮影する。機器操作はゲームパッドで行い、画像はL A Nでパソコンに送られる。不具合箇所で停止しないで走行するので効率がいい。また画像をパソコンで自動判定し抽出、展開図を作成する。その段階で技術者が不具合箇所の画像を確認し、とりまとめる。調査できる管きょは口径2 0 0 ~ 7 0 0 mm。
