現場で何が起きているのか

巽 良雄

NPO法人 21世紀水倶楽部 理事

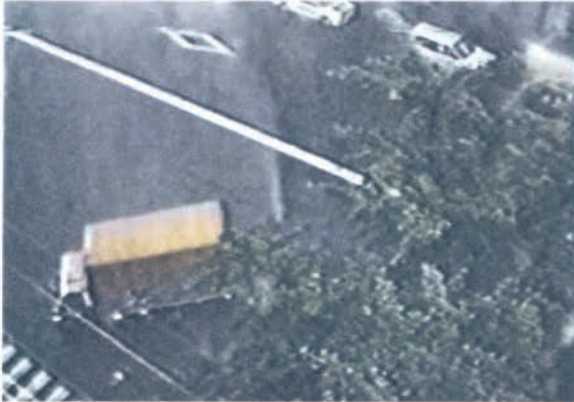
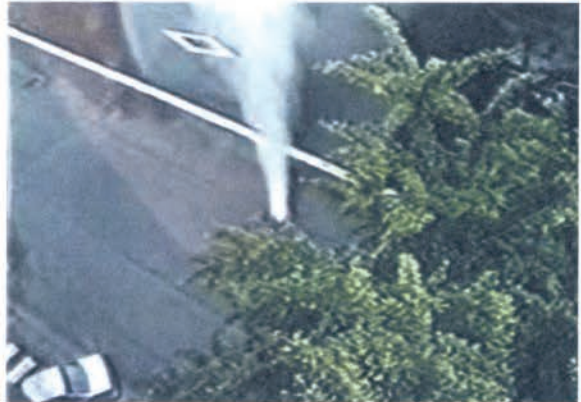
写真-1 マンホールからのエア-噴き出し

まず最初は、某所でマンホールからエアースプレーが噴き出している映像です（写真-1）。ここに蓋がメッシュになったマンホールがあって、そのメッシュからエアースプレーが噴き出しているのです。これは全部エアースプレーです。中身は出ていません。

マンホール周辺をよく見ると、道路が浸水しています。ここは浸水常襲地域であるので、予めマンホールの蓋をメッシュにしたのは、そのためであります。先ほどの渡辺政広先生のお話にあったように、エアースプレーは波状攻撃のように何回も何回も来ます。迫力がありますね。

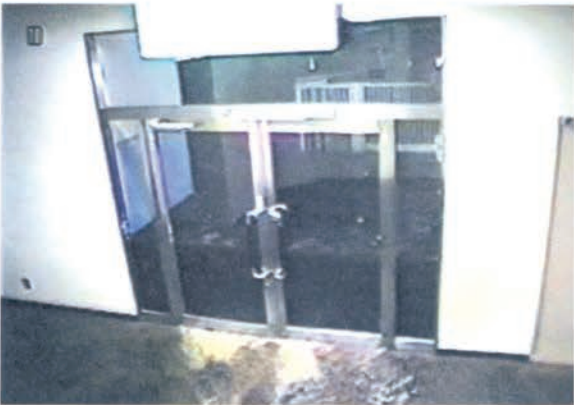
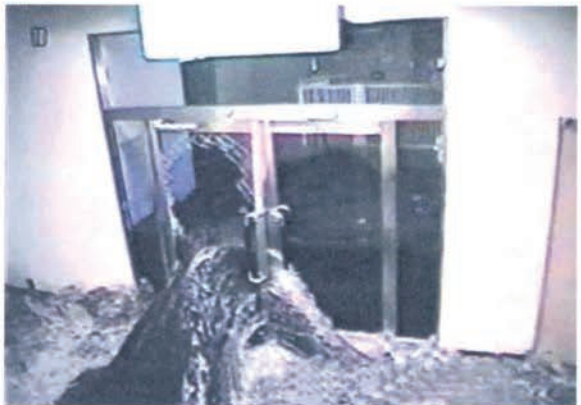
写真-2 地下街の浸水①

次にお見せするのは、某市の地下街の固定ビデオから撮影した映像です（写真-2）。

豪雨で地下街が浸水する映像ですが、あっという間に水位が上昇します。地下街の関係者でしょうか、おじさんが様子を覗きに来ますが、早く逃げないと危ない。水位がおじさんの膝丈ぐらいまで上がってきています。水位がガラス扉の半分近くに達したときに、ガラスが割れます。地下街浸水から扉のガラスが割れるまで5分ぐらいでしょうか。

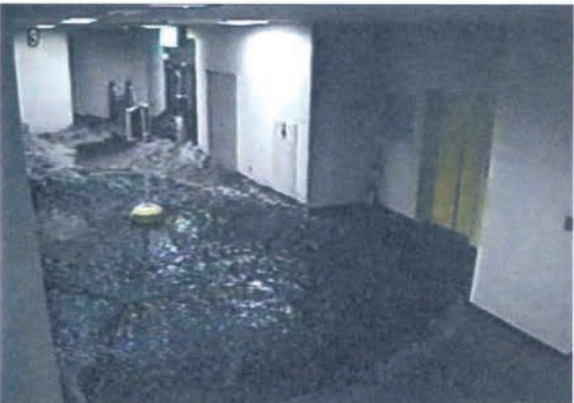
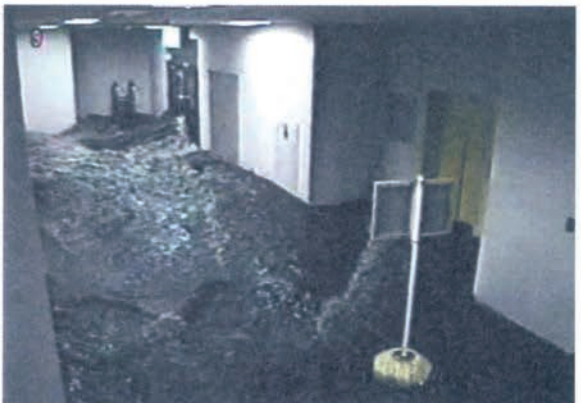
写真-3 地下街の浸水②

こちらは別の角度から見た映像です（写真-3）。最初の映像では、床に張った水がコールドールのように見えますが、扉の前に小さな波が立ったかと思うと、水面が大きく揺れ、重しのついた看板を流します。小さな波が立ってから看板が流されるまで約20秒しか経っていません。
