# 徳島市中央浄化センター 回転円板接触槽

中央浄化センターの概要（計画値）

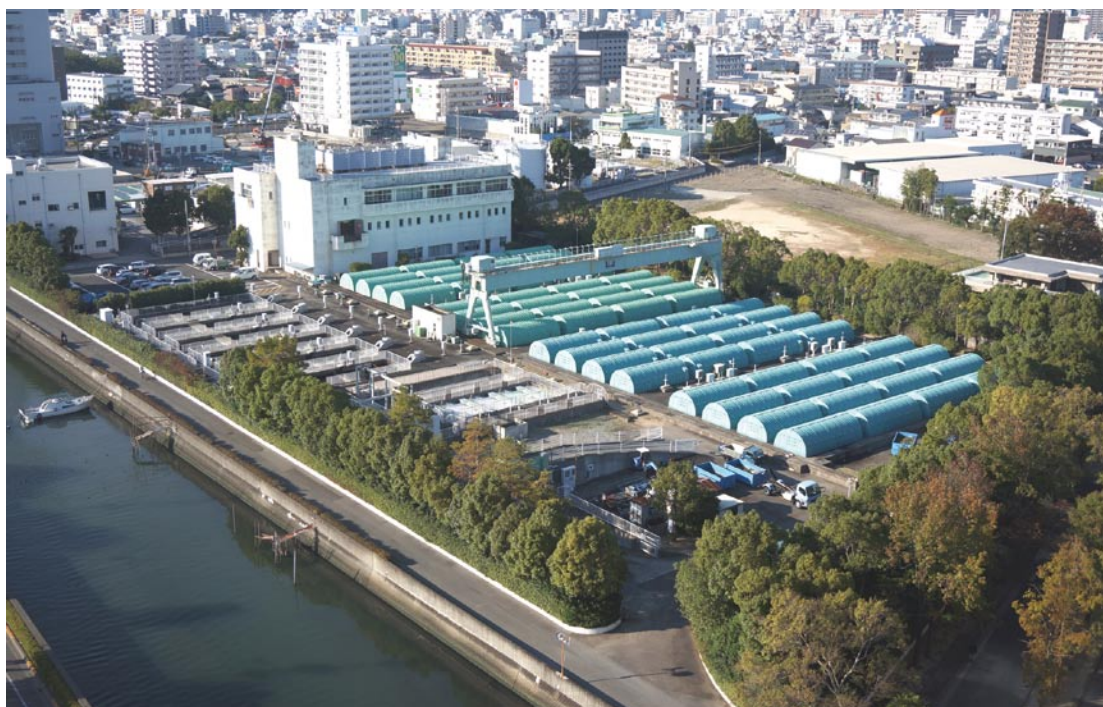
中央浄化センター全景。手前カマボコ状の施設が回転円板接触槽

中央浄化センターの回転円板は64基設置されており、1系列につき4基の構成で、全部で16系列あります。そのうち1～8系列までが第1期工事で、9～16系列が第2期工事で施工されました。1～8系列までは直接流入方式、9～16系列はステップ流入方式を採用しています。運転開始後の大きなトラブルとしては、平成12年および平成15年に回転軸の折損事故が発生しました。日常の点検としては、電動機の電流値および回転部の異音等の確認を行っています。また、機器のメンテナンスとしては月1回の軸受け部へのグリスの給脂、減速機Vベルトの交換および、年1回減速機と駆動用チェーンのオイル交換を実施しています。

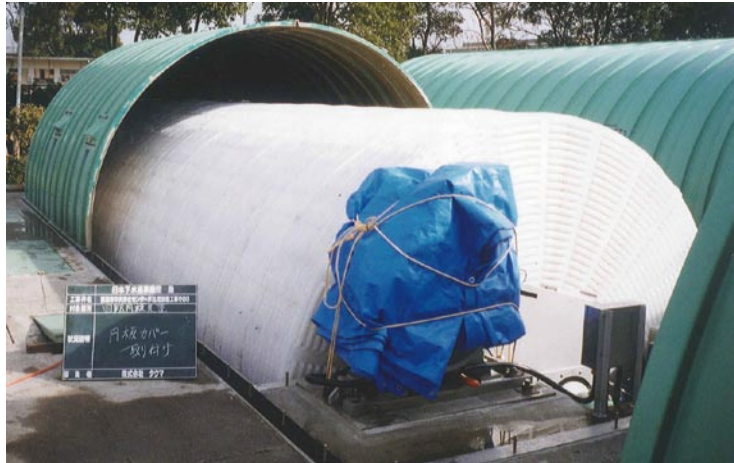
回転円板取替え工事（回転軸折損事故）
